Befaringsnotat – ekstremværet «Hans» - Dokka – Nordre Land kommune

Nr.	Dagsorden	Ansvar/dato
2023	Befaring med Nordre Land kommune, Statsforvalteren og NVE for å se på flomskadene etter Hans sør for Dokka bru

Dato for befarings:	
05.09.2023	
Stedsnavn/XY koordinater:	
Dokka sentrum sør for Dokka bru. Elva Dokka, Kvernsvebekken, Døhlsveita.	
Kort beskrivelse av skade/hendelsen:	
<p>Flom har medført skader flere steder i Dokka sentrum, Flere boliger ble rammet av flommen, campingplassen har fått skader, det har flommet vann inn i flere butikker og over flere parkeringsplasser, stor massetransport og avlagring i elva. Stor transport av vegetasjon fra oppstrøms Dokkaelva. Flere hus ble evakuert.</p> <p>Periodevis mye erosjon langs elvebredden.</p> <p>Må sees i sammenheng med utløpet av Kvernsvebekken hvor det foreligger en tilskuddssøknad fra Nordre Land kommune.</p>	
Bebyggelse/areal som hendelsen har skadet:	
Antall boliger	5-10
Antall andre bygninger knyttet til boliger (garasje/uthus/annet*)	5-10
Areal uteområder (parkering/gårdsplass/lekeplass/annet*)	0.5 km ²
Lengde/strekning viss veg/jernbane*	1-10 meter

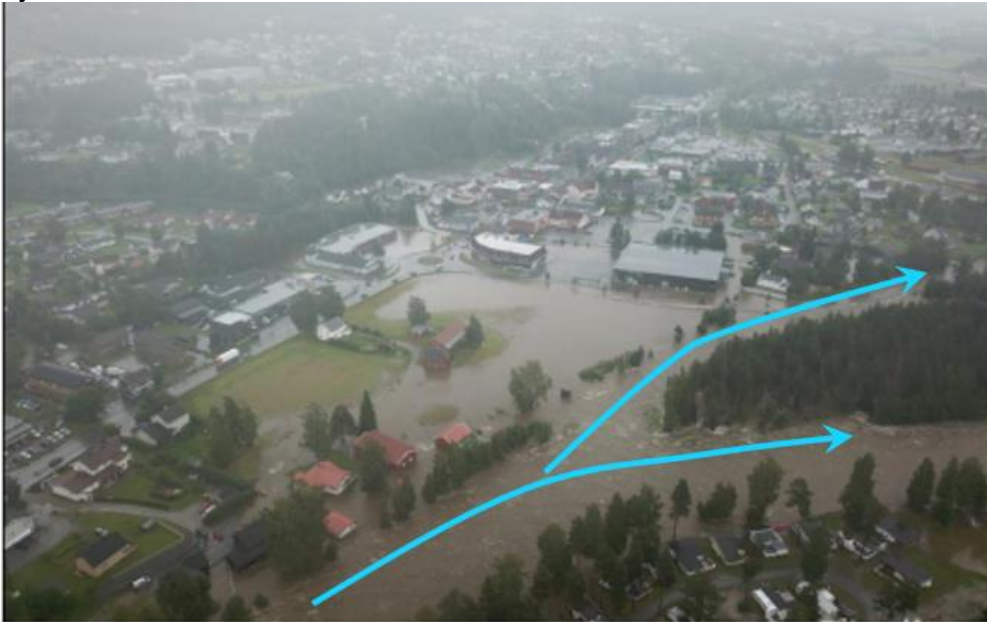
Flyfoto Hans – Dokka sentrum. Foto: Nordre Land kommune.

Boligarealene ved Holmenjordet, samt næringsbebyggelse i Dokka sentrum.

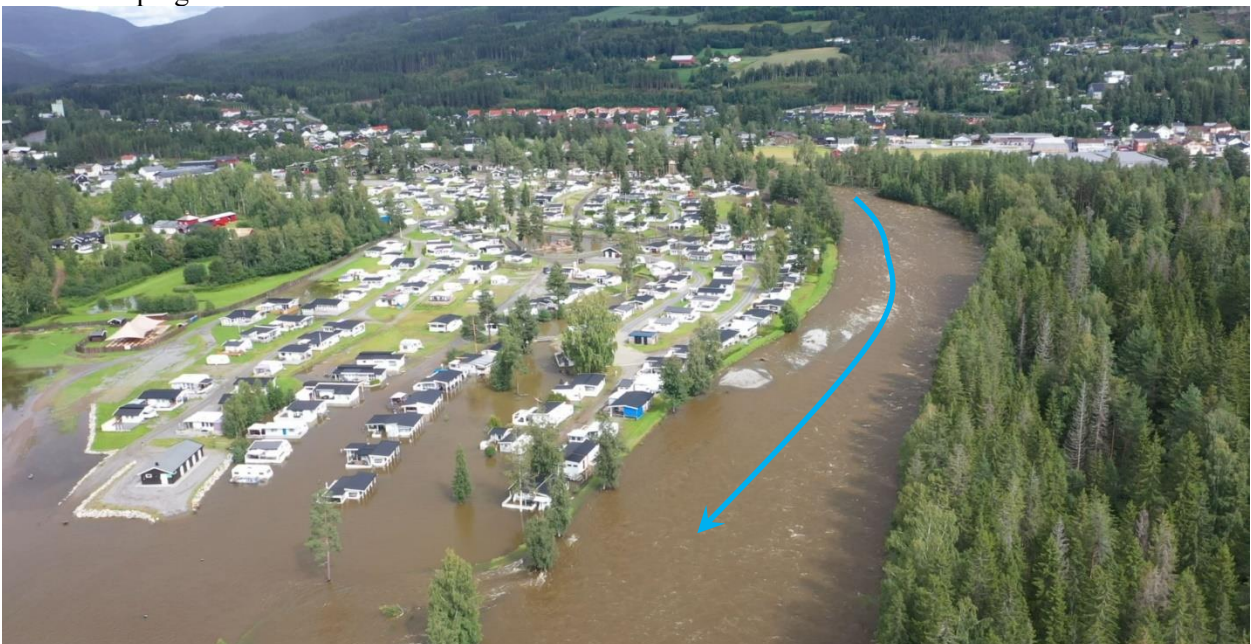
Dokka camping under Hans. Foto: Nordre Land kommune.

Krisetiltak masseuttak i Dokka ved Dokka camping: kr 1-2 mill,-

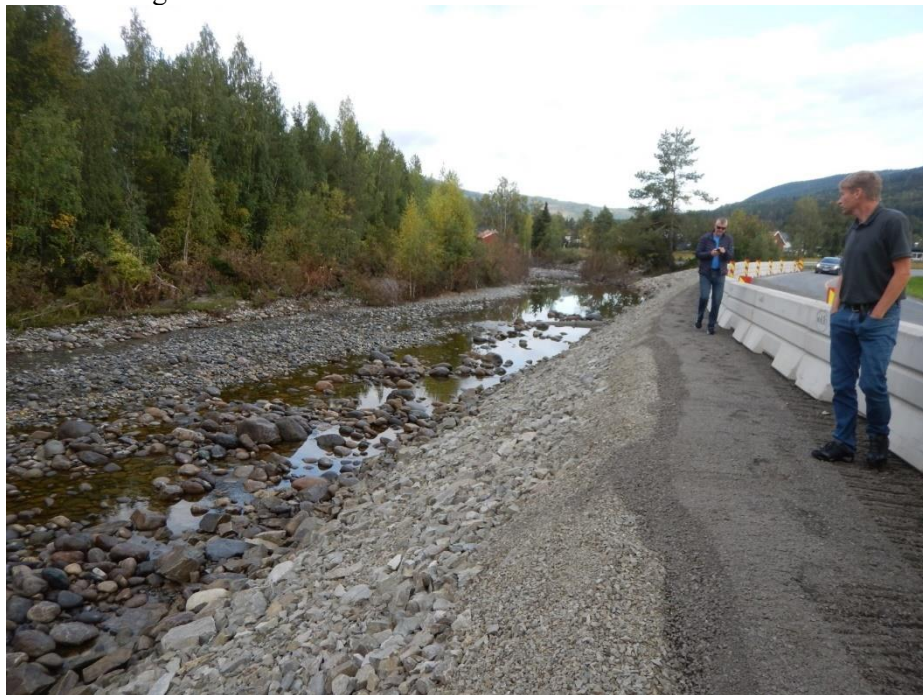
Bilde 1: Skader på Fv. 250. Mangler erosjonssikring. Ansvar fylkeskommunen. NVE gav praktiske råd til gjennomføringen og bruk av NVEs sikringshåndbok.

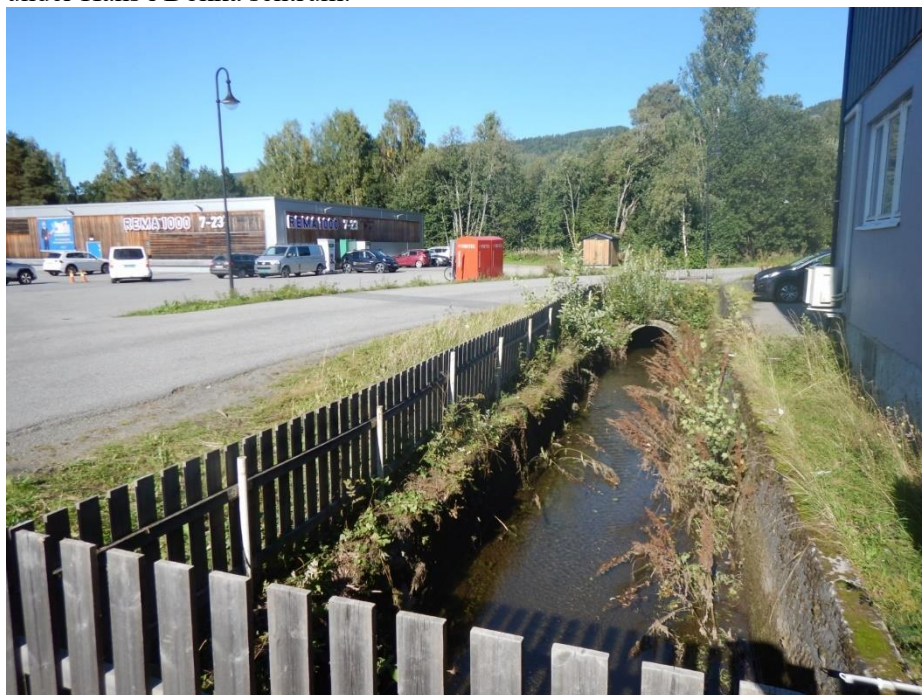
Bilde 2: Kvernsvebekken gjennom Dokka sentrum. Gikk over sine bredder under Hans i Dokka sentrum.

Eksisterende tilskuddssøknad for Kvernsvebekken: kr 83 mill,-.

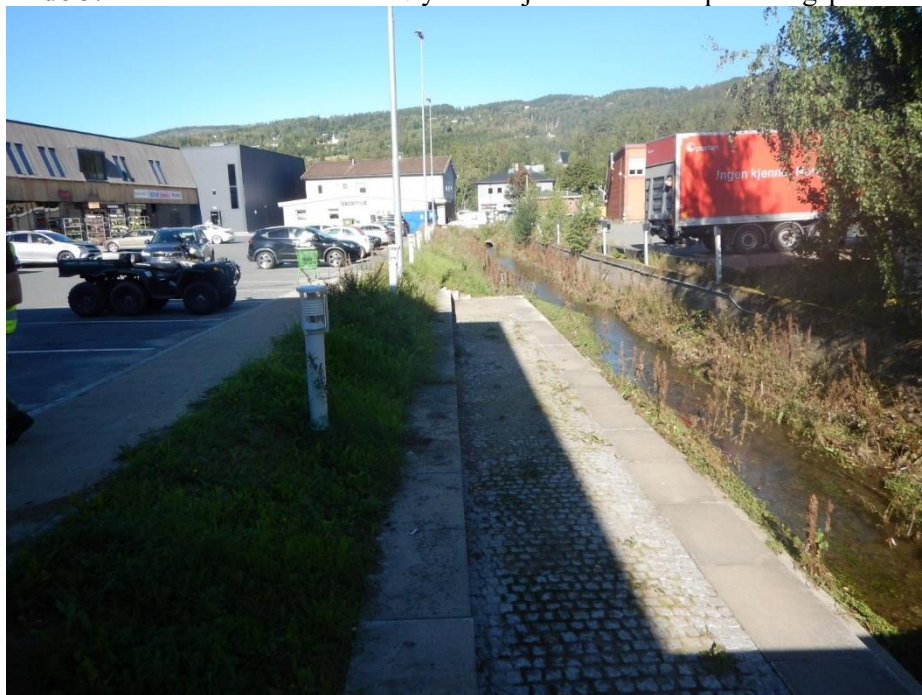
Bilde 3: Kvernsvebekken. Liten høydeforskjell fra bekk til parkeringsplass.

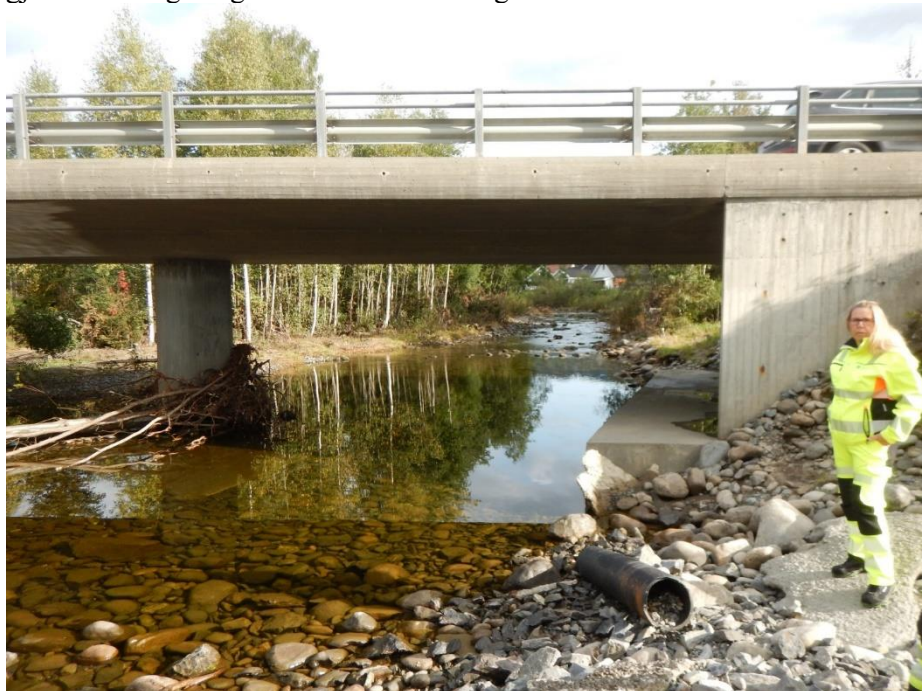
Bilde 4: Døhlsveita under Fv. 33. Elvebunnen under brua må forsterkes/sikres. Ansvar fylkeskommunen. NVE gav praktiske råd til gjennomføringen og bruk av NVEs sikringshåndbok.

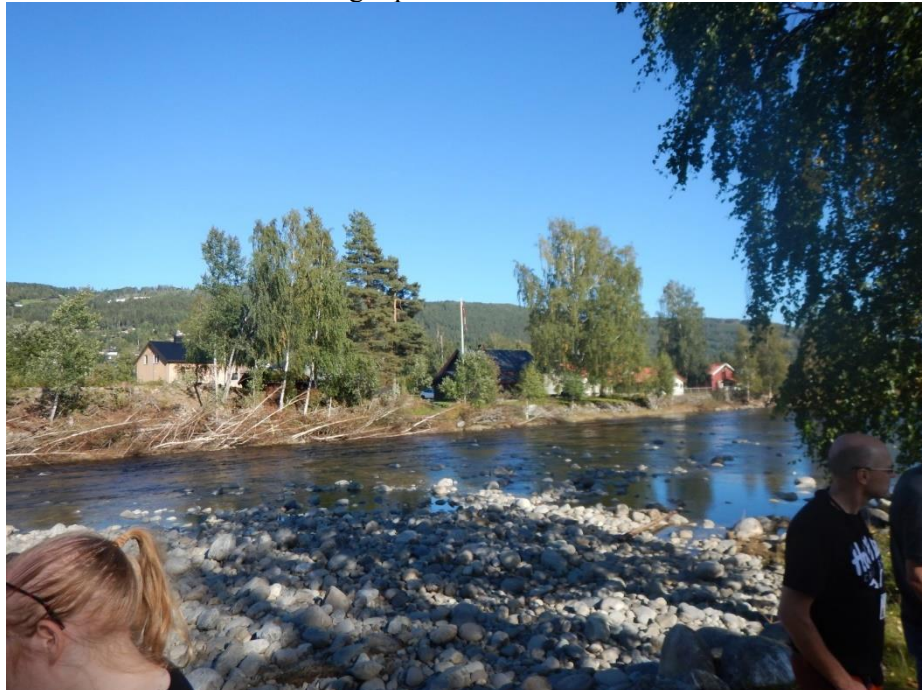
Langs Dokkas østre bredd er det noen gamle erosjonssikringer fra tidlig 70-tallet. De beskytter ikke boliger og viktig infrastruktur mot flom.

Bilde 5: Under Hans var boliger på østre side av Dokka rammet av flom

Anslått kostnad for å sikre Dokka sør for Dokka bru, flomvern begge sider mm.: kr 10 – 20 mill,-.

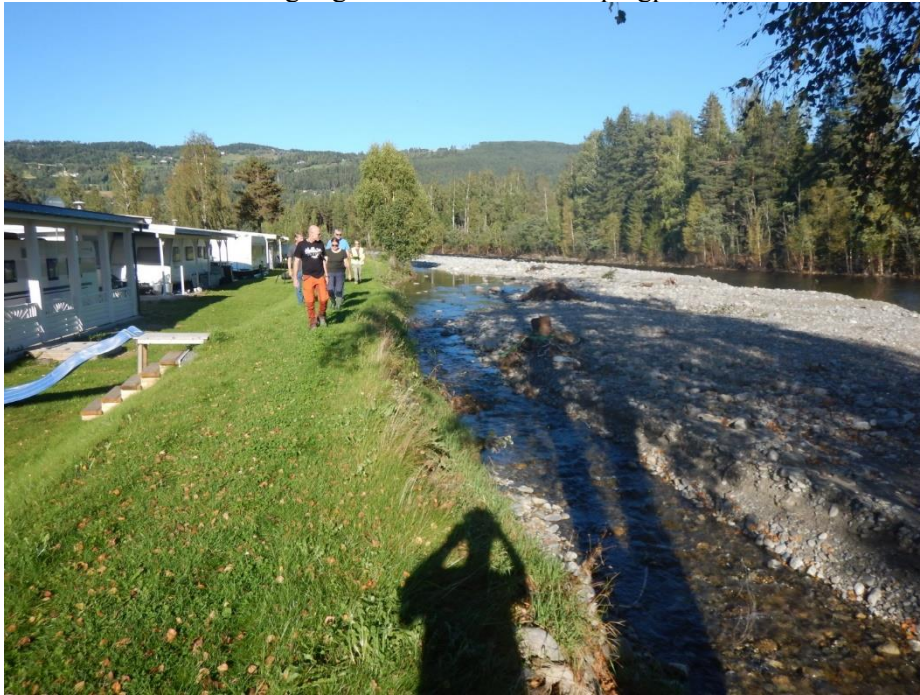
NB! Kan bli behov for et krisetiltak for å ta ut masse som er avlagret i Dokka ved Dokka camping. Foreløpig usikkert om behovet. Nordre Land skal gjennomføre oppmåling i uke 37, og ut fra resultatene kan vi sammenligne nivået i elva med nivået før flommen.

Bilde 6: Stor masseavlagring i Dokka rett ved campingplassen.

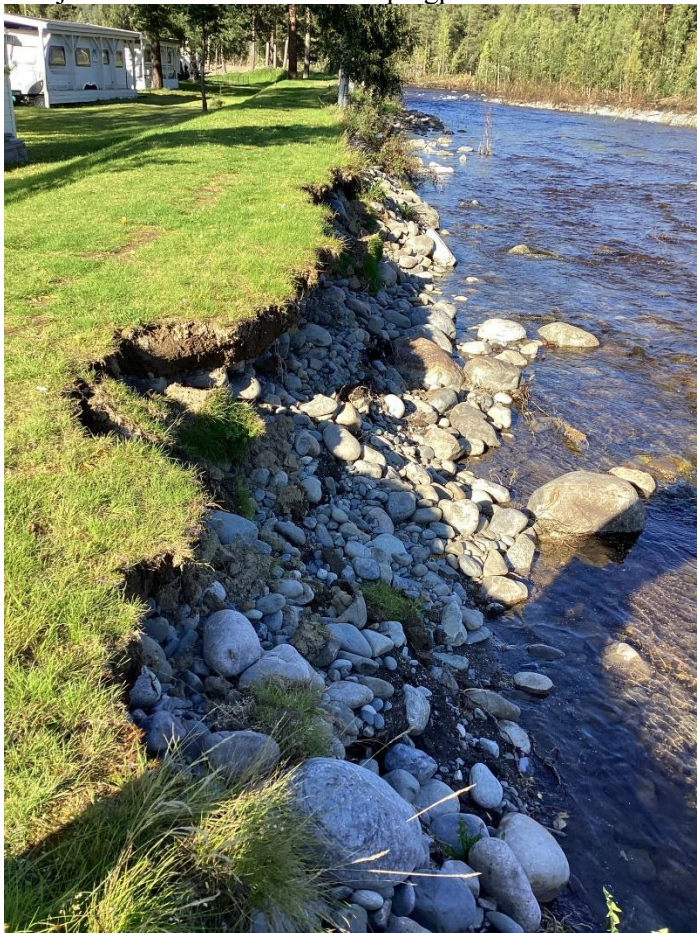
Bilde 7:
Erosjon mot vestre elveside/campingplass.
