Befaringsnotat – ekstremværet «Hans» - Dokka – Nordre Land kommune

Sak:	2023 Flomskader på eksisterende flomverk 6837 Etna mellom Haug og Randsfjorden		
Møtedato:	05.09.2023	Kl.:	Sted: Nordre Aurlund
Til stede:	Nordre Land kommune, NVE, Statsforvalteren, Byggesakskontoret, Landbrukskontoret

Nr.	Dagsorden	Ansvar/dato
2023	Befaring med Nordre Land kommune, Statsforvalteren og NVE for å se på flomskader på flomverk.

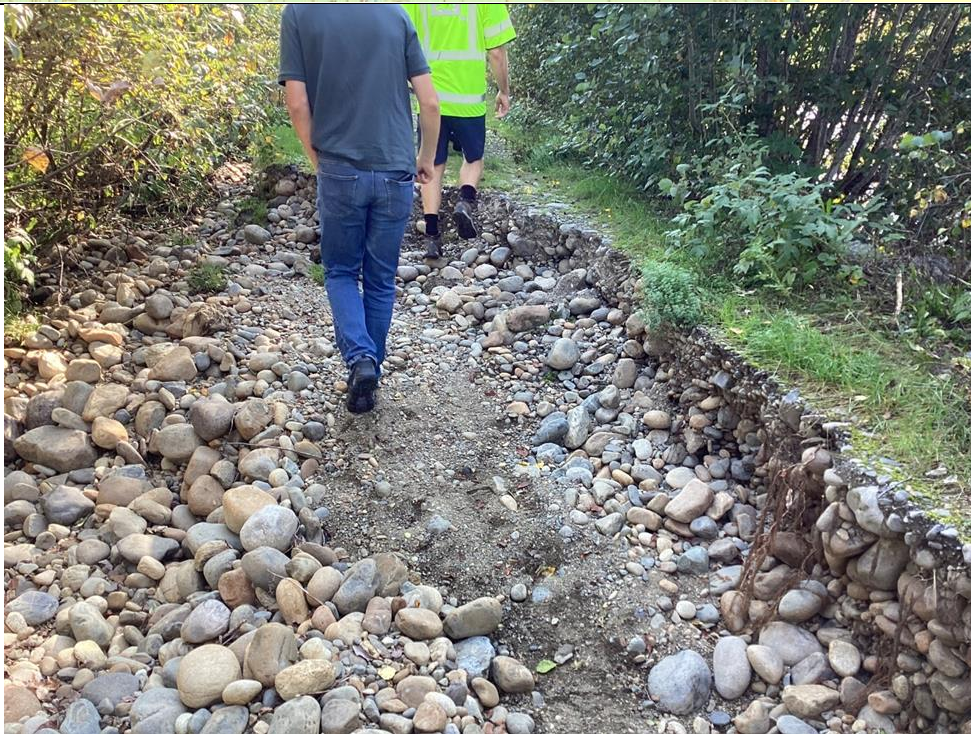
Bilde 2:

Dato for befarings:	
05.09.2023	
Stedsnavn/XY koordinatører:	
Dokka	
Kort beskrivelse av skade/hendelsen:	
Flom i vassdraget har medført store skader på flomvoller. På Flomvollen på Nordre Aurlund har vannet har rent over vollen på flere steder som har ført til skader på flomvollen. Noen plasser har vannet erodert inn i flomvollen fra baksiden av vollen. En plass har vannet brutt gjennom vollen (omtrent 25 meter lang) med det resultatet at massene fra vollen er spredt utover dyrka marka.	
Bebyggelse/areal som hendelsen har skadet:	
Antall boliger	Klikk eller trykk her for å skrive inn tekst.
Antall andre bygninger knyttet til boliger (garasje/uthus/annet*)	Klikk eller trykk her for å skrive inn tekst.
Areal uteområder (parkering/gårdsplass/lekeplass/annet*)	Klikk eller trykk her for å skrive inn tekst.
Forhindrer ikke adkomst til/utkomst fra boliger/næringsbygg Infrastruktur: /VA anlegg/annet*	Klikk eller trykk her for å skrive inn tekst.

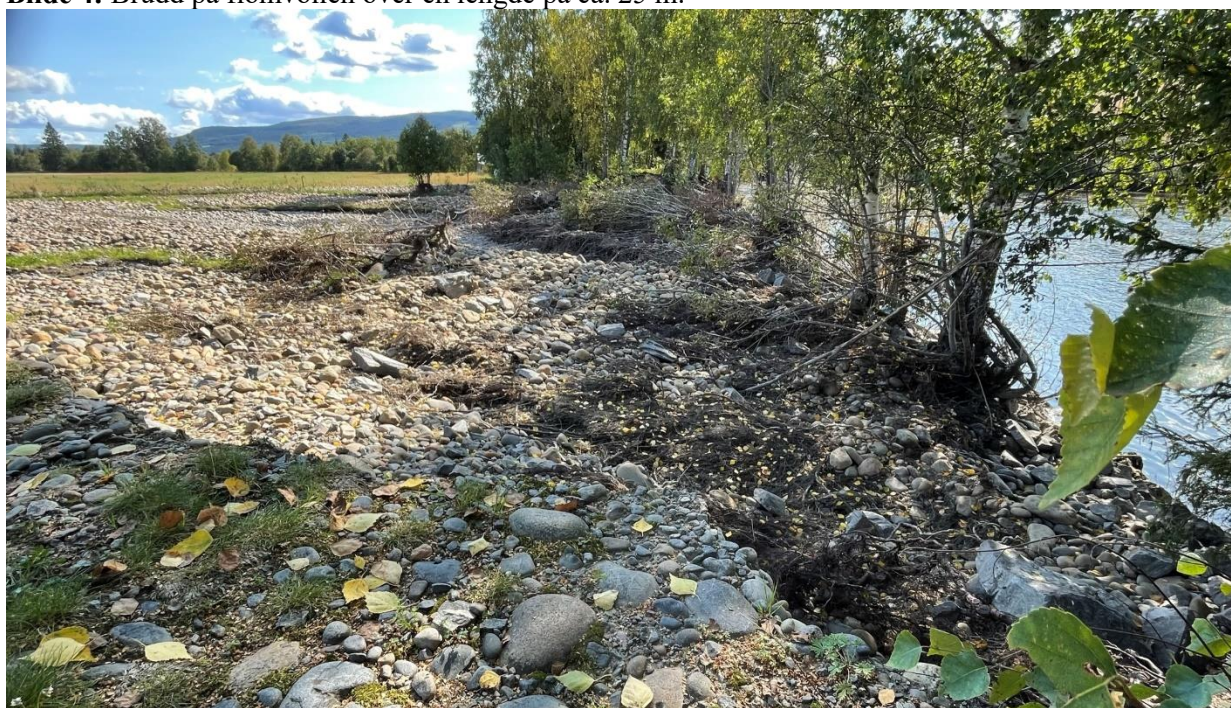
Bilde 4: Brudd på flomvollen over en lengde på ca. 25 m.

Konklusjon befarings: Grunneier kan søke om støtte til rydding av egen eiendom fra naturskadefondet. Kommunen kan søke om tilskudd fra NVE for å reparere flomvollen. Dette gjelder for alle flomvern i kommunen med tilsvarende skader.

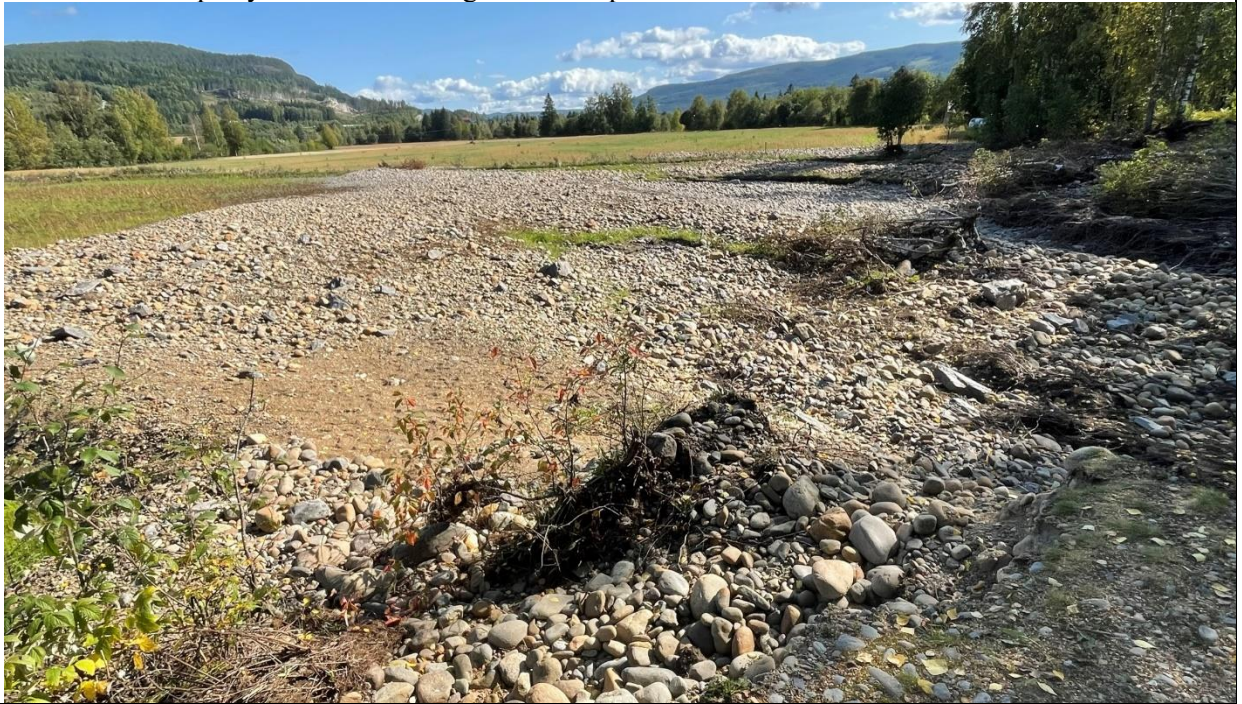
Bilde 5: Skader på dyrka mark som følge av brudd på flomvollen
