## Befaringsnotat – ekstremværet «Hans» - Rostadbekken ved Tranlia – Nordre Land kommune

Sak:	2023				
Møtedato:	05.09.2023	Kl.:	18:00	Sted:	Tranligrenda/ Rostadbekken
Til stede:	Nordre Land Kommune: Kjetil Fjeld, Ola Helstad NVE: Geir Bendik Hagen, Stine Therese Akسدal, Pauli Petter Nordvåg Statsforvalteren i Innlandet: Mari Olsen Grunneier ved Rostadbekken, Jevnakervegen 687/689

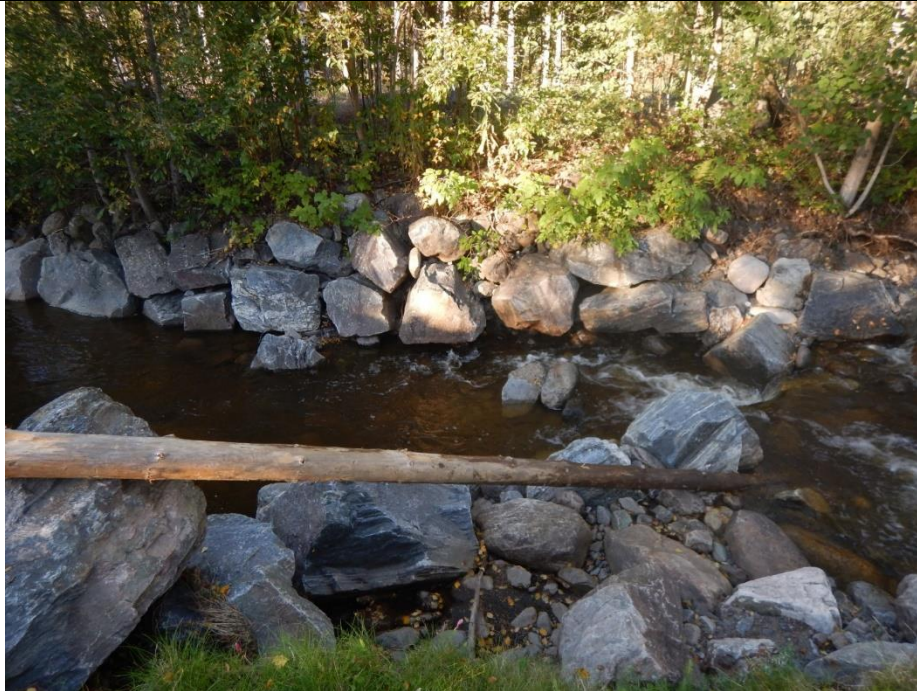
**Bilde 3:** Fundament til stein gravd ut. Tørmuren vil kollapse med tiden

Tiltaket går ut på å bunnplastre bekkebunnen i kombinasjon med solide tørmurer på sidene. Dette er en kostbar sikringstype som krever en entreprenør med lang erfaring med lignende arbeider. Kostnaden er avhengig av hvor mye av steinen til det eksisterende tiltaket som kan gjenbrukes.

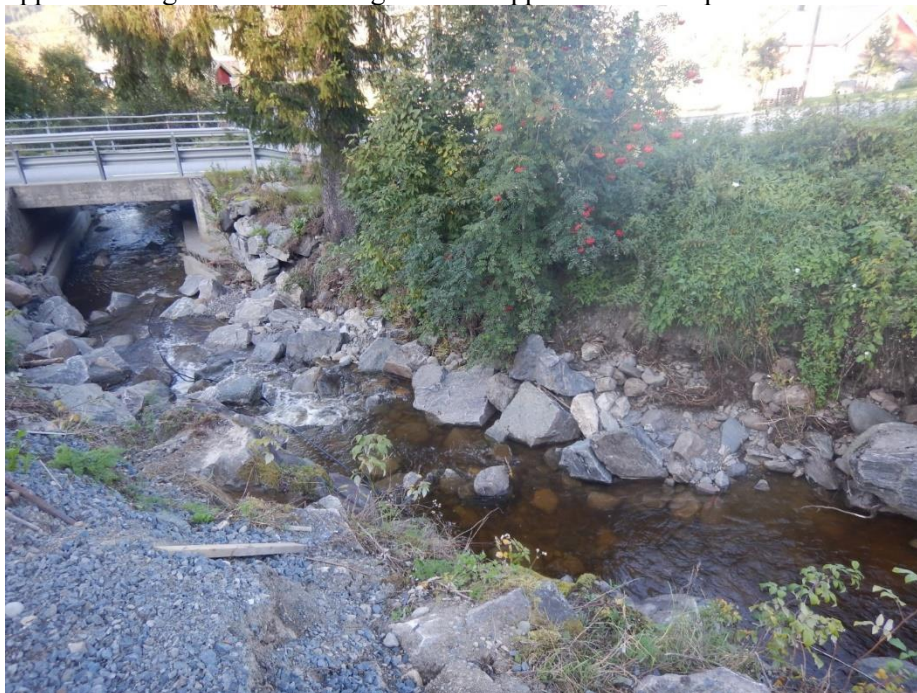
**Bilde 4:** Oppstrøms bru. Tørrmur ser ut som et (u)ordnet steinlag- Mye av steinen setter seg fast oppstrøms vegbrua i området og demmer opp elva. Gått sørpeskred i elva.

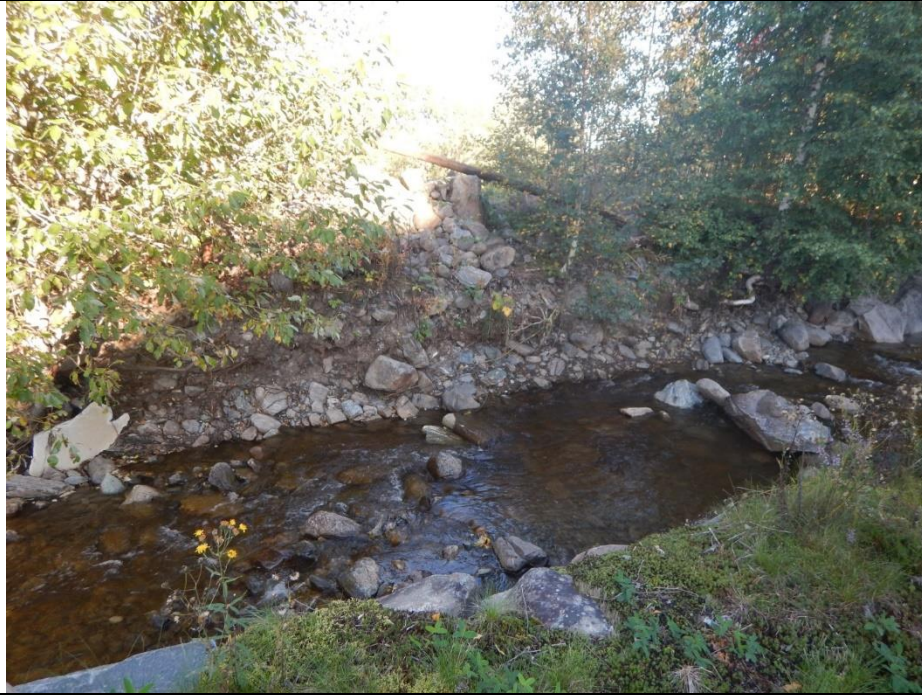
**Bilde 5:** Erosjonsskader i elva. Tørrmursteinen er borte og tatt av bekken på bildet
