Befaringsnotat – ekstremværet «Hans» - Skjellungen/Sagstugua – Nordre Land kommune

Sak:	2023 Bekk ved Skjellungen/Sagstugua				
Møtedato:	05.09.2023	Kl.:	17:30	Sted:	Skjellungen/Sagstugua
Til stede:	Nordre Land Kommune: Kjetil Fjeld, Ola Helstad, NVE: Geir Bendik Hagen, Stine Therese Aksdal, Pauli Petter Nordvåg Statsforvalteren i Innlandet: Mari Olsen Grunneier Jevnakervegen 287

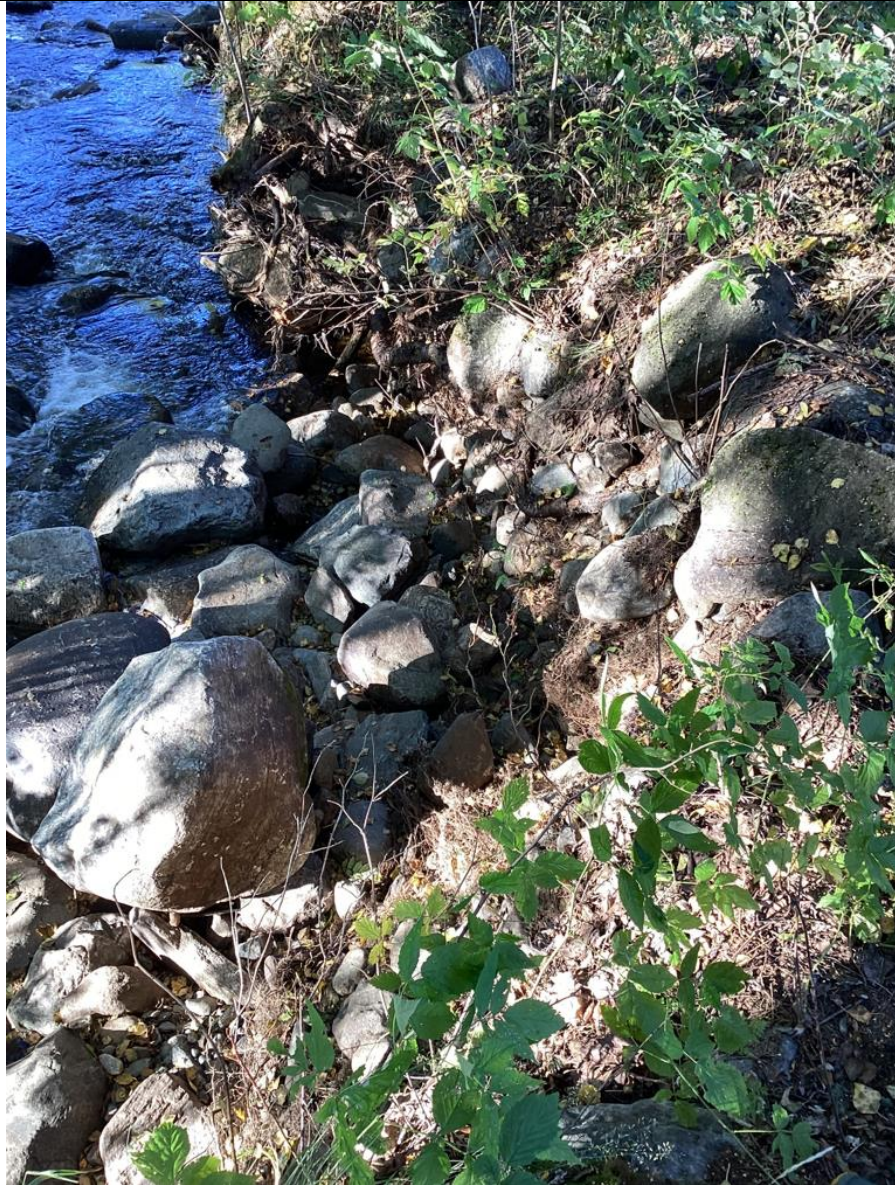
Dato for befarings:	
05.09.2023	
Stedsnavn/XY koordinatører:	
Skjellungen og Sagstugua/ 60.817191, 10.089763	
Kort beskrivelse av skade/hendelsen:	
Erosjonsskader er observert langs bekken som ligger ved Sagstugua/Skjellungen. Spesielt har erosjonen vært betydelig i et avgrenset område langs bekken. Grunneieren er bekymret for muligheten av at bekken kan endre sitt naturlige løp i det eroderte området, noe som kan føre til oversvømmelse på grunneierens eiendom.	
Bebyggelse/areal som hendelsen har skadet:	
Antall boliger	0
Forhindrer ikke adkomst til/utkomst fra boliger/næringsbygg	Nei
Annet	
<i>* Slett det som ikke gjelder</i>	
Annen bebyggelse/areal som (i etterkant av hendelsen) er utsatt for umiddelbar fare for skade ved neste intense regnskyll (dersom nåværende skader ikke istandsettes) (i tillegg til ovenfor)	
Antall boliger	1
Antall andre bygninger knyttet til boliger (garasje/uthus/annet*)	3
Areal uteområder (parkering/gårsplass/lekeplass/annet*)	250 m ²

Bilde 1: Erosjonsskader i bekk på området grunneier er redd for at bekken kan ta nytt løp

Konklusjon befarings: NVE rådet grunneier om å selv bekoste opprettelsen av en mindre sikring i bekken og en mindre ledevoll, i tilfelle det skulle oppstå flom. Dette tiltaket forventes ikke å overstige en kostnad på 100 000 NOK, forutsatt at det begrenses til de mindre tiltak som NVE foreslo. Grunneier kan få veiledning fra kommunen ved gjennomføring av tiltaket. Viktig at entreprenør som gjennomfører tiltaket har erfaring med sikring i vassdrag. Tiltaket vil forhindre at vann eventuelt når hans eiendom dersom bekken skulle flomme over.
