Befaringsnotat – ekstremværet «Hans» - Dokka – Nordre Land kommune

Nr.	Dagsorden	Ansvar/dato
2023	Befaring av bru FV 33 og FV 250 Befaring av FV 250 ved Døhlsveita og bru på FV 33 over Dokkaelva ved Døhlsveita	Tormod Pettersen, Bjørn Magnus Stensby, Mona Fjeldheim Lindberg 07.09.2023

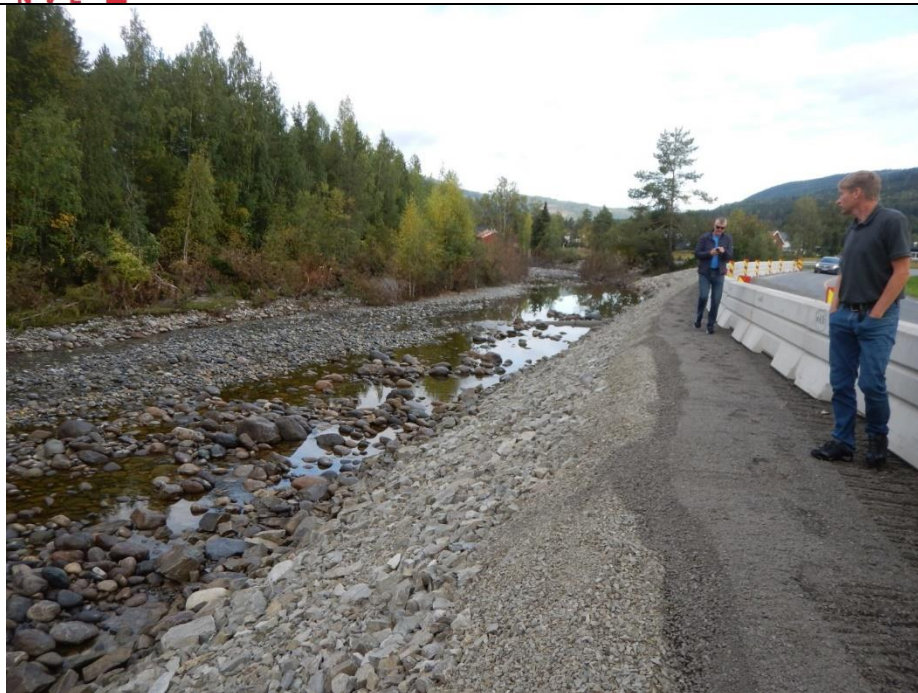
Bilde 2: FV 250

Dato for befarings:	
05.09.2023	
Stedsnavn/XY koordinatører:	
Dokka sør	
Kort beskrivelse av skade/hendelsen:	
<ol style="list-style-type: none"> 1. På FV 250 har Dokkaelva forårsaket erosjonsskader på fyllingen og asfalten under "Hans" 2. Ved FV 33-brua er det erosjonsskader på omfylling av fundamentene og bunnforsterkningene ved alle 4 aksene. 	
Bebyggelse/areal som hendelsen har skadet:	
Antall boliger	0
Lengde/strekning viss veg/jernbane*	1. Fv 250: 100 meter, 2. Rv 33-bru: 70 meter
Annet	-
<i>* Slett det som ikke gjelder</i>	
Annen bebyggelse/areal som (i etterkant av hendelsen) er utsatt for umiddelbar fare for skade ved neste intense regnskyll (dersom nåværende skader ikke istandsettes) (i tillegg til ovenfor)	
Antall boliger	0
Lengde/strekning viss veg/jernbane*	1. Fv 250: 100 meter, 2. Rv 33-bru: 70 meter
Annet	-
Krisetiltak for istandsetting	
Oppsummering av behov for å begrense overhengende fare for mennesker og/eller store verdier (som faller innenfor NVEs sikringsansvar, dvs. boliger/næringsbygg)

Konklusjon befaring: Innlandet Fylkeskommune gjennomfører erosjonssikring av FV 250 og aksene på bru ved FV 33 etter prinsipp beskrevet i NVEs digitale sikringshåndbok (sikringshandboka.nve.no). Legger bunnforsterkning i elva under brua ved aksene.
