Befaringsnotat – ekstremværet «Hans» - Dokka nord for Dokka bru – Nordre Land kommune

Nr.	Dagsorden	Ansvar/dato
2023	Befaring av Dokkaelva nord Befaring av Dokkaelva nord fra Dokkabru langs vestre side opp til Dokka mølle.

Dato for befarings: 05.09.2023	
Stedsnavn/XY koordinater: Dokka nord for Dokkabrua - østre side av elva	
Kort beskrivelse av skade/hendelsen: Erosjonsskader vestre elvekant mot bebyggelse og industriområde	
Annen bebyggelse/areal som (i etterkant av hendelsen) er utsatt for umiddelbar fare for skade ved neste intense regnskyll (dersom nåværende skader ikke istandsettes) (i tillegg til ovenfor)	
Antall boliger	3
Antall andre bygninger knyttet til boliger (garasje/uthus/annet*)	3
Areal uteområder (parkering/gårsplass/lekeplass/annet*)	Parkering ca. 200 m ²
Stort industriområde direkte utsatt for flom	
Dokka bru og Fv 2432 utsatt hvis erosjon langs vestre elvekant fortsetter	
Krisetiltak for istandsetting	
Oppsummering av behov for å begrense overhengende fare for mennesker og/eller store verdier (som faller innenfor NVEs sikringsansvar, dvs. boliger/næringsbygg)	
Stort behov	
Kort begrunnelse: Nord for Dokkabrua langs vestre side er det store erosjonsskader langs

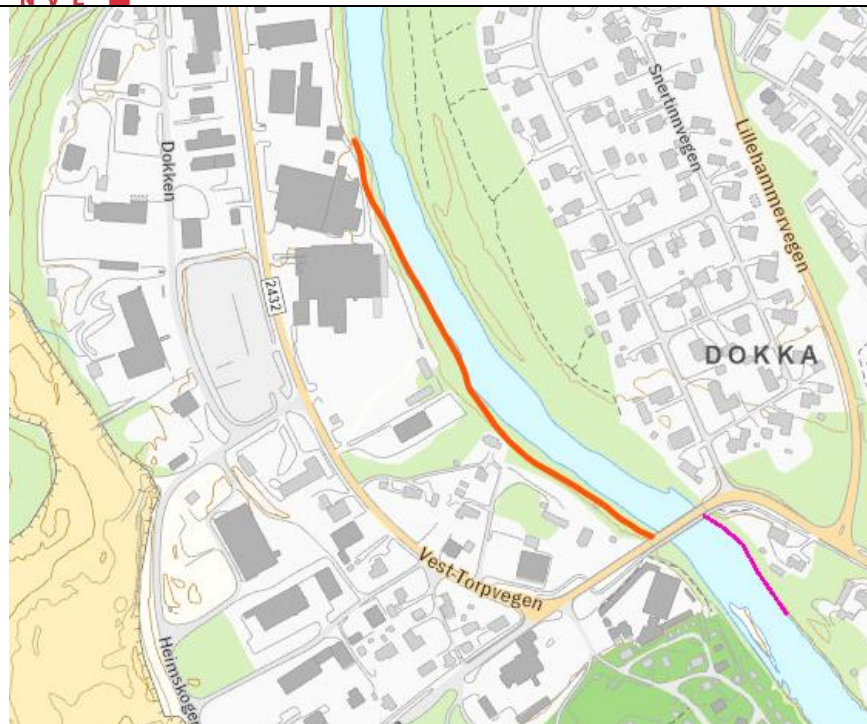
Er området/vassdraget tidligere sikret av NVE? Velg et element. Nei. Vestre elvekant ubeskyttet mot flom.	
NVEs tiltakskategori: K3. NVE gjennomfører krisetiltak	
Konklusjon befarings:	
Behov for et krisetiltak over en strekning på 500 m langs vestre side av elva Dokka nord for Dokkabrua. Stort industriområde, flere boliger og Dokka bru er direkte truet av flom. Elvekanten er totalt ubeskyttet mot neste flom. Elvekanten består av meget lett eroderbare masser.	
=> Krisetiltaket gjennomføres i regi av NVE hvor NVE står for 100% av kostnadene til prosjektering og bygging. Hovedentreprenør vil være NVE Anlegg.	
Rød strek viser krisetiltaket.

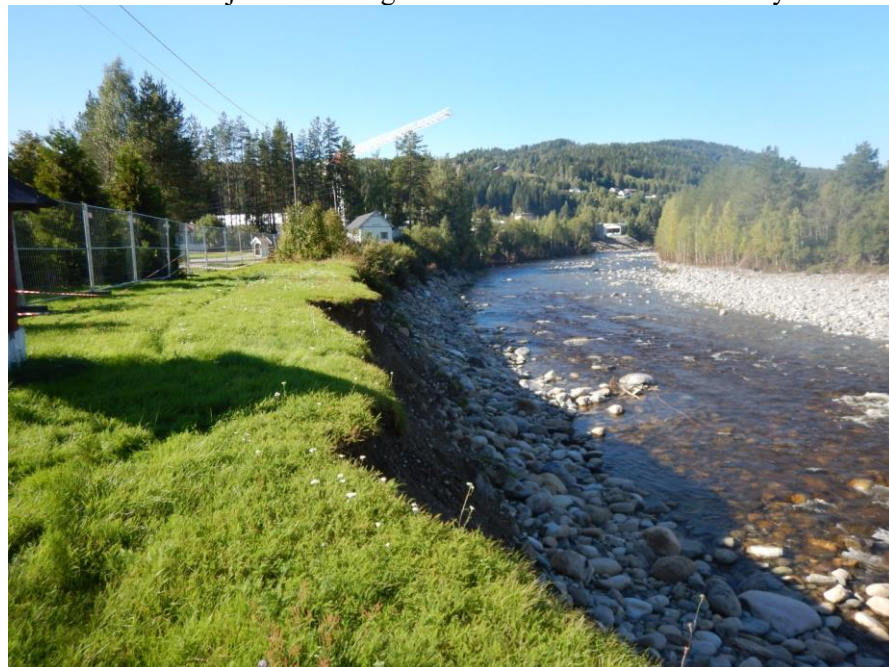
Bilde 1: Bratt erosjonskant. Meget lett eroderbare masser. Ubeskyttet elvekant.

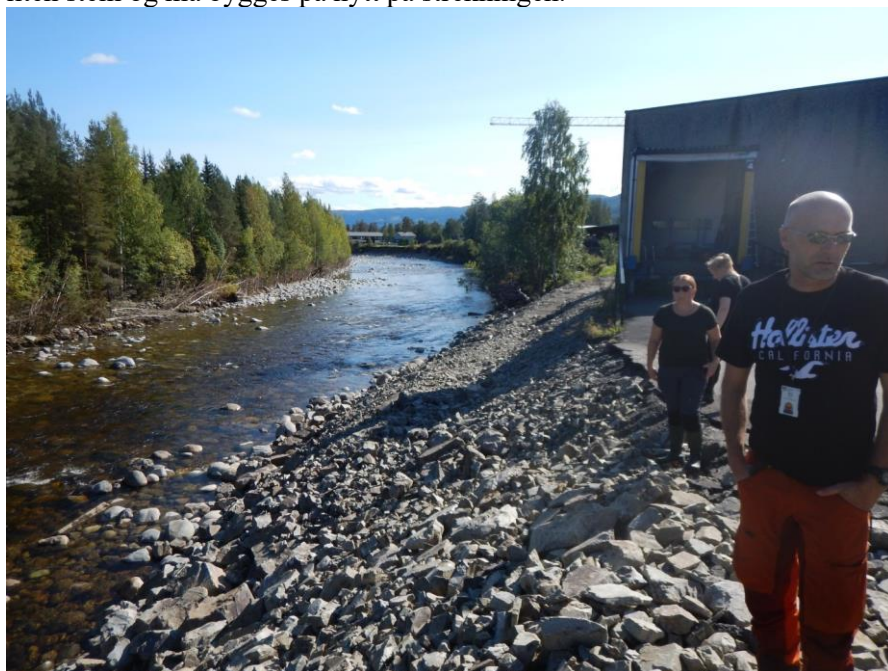
Bilde 2: Fabrikkeier satte i gang et mindre krisetiltak under Hans. Reddet trolig fabrikken. Erosjonskanten før tiltaket gikk helt inntil asfaltkanten på bildet. Tiltaket består av alt for

liten stein og må bygges på nytt på strekningen.
